改善対策届出書

改善対策届出番号	363	改善対策開始日	平成19年11月 7日
不具合状態にあると認める構造、装置又は性能の状況及びその原因	救急車のストレッチャー横に格納されている機材の異音防止用バンドの取付金具の位置および形状が不適切なため、ストレッチャーを車両に搬入する際に患者や救急隊員の腕や指が当該金具にあたり受傷するおそれがある。		
改善対策の内容	全車両、当該金具を取外す。		
自動車使用者及び自動車分解整備事業者に周知させるための措置	<ul style="list-style-type: none"> ・使用者：直接訪問等で通知する。 ・自動車分解整備事業者：全使用者を把握しているので周知のための措置は取らない。 ・改善実施済車には、その旨を点検整備記録簿に記載する。

改善箇所説明図

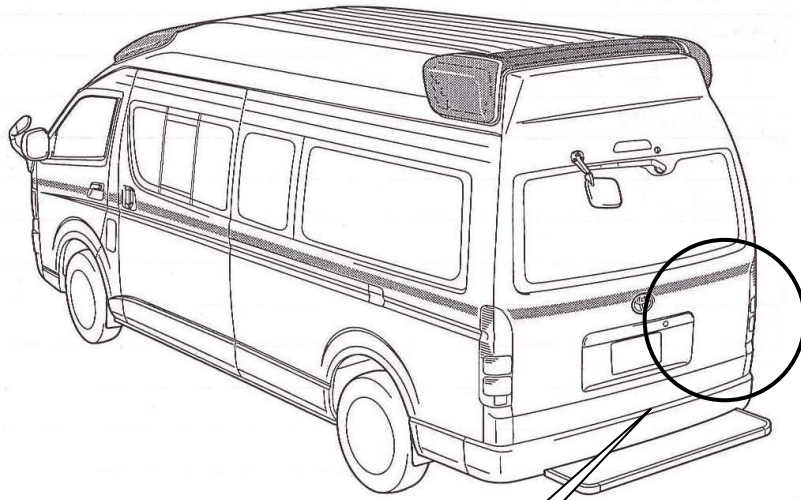
ストレッチャー

機材

救急車のストレッチャー横に格納されている機材の異音防止用バンドの取付金具の位置および形状が不適切なため、ストレッチャーを車両に搬入する際に患者や救急隊員の腕や指が当該金具にあたり受傷するおそれがある。

全車両、当該金具を取外す。

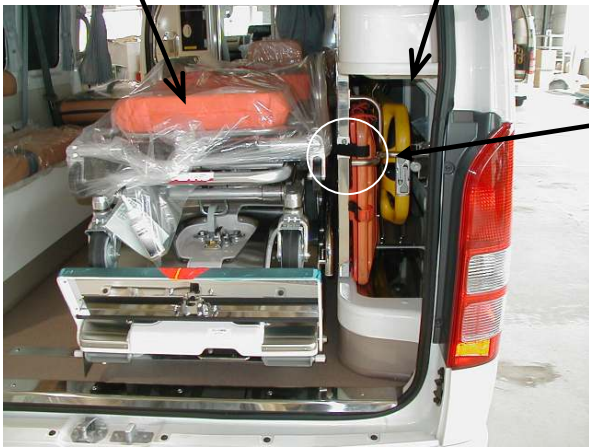
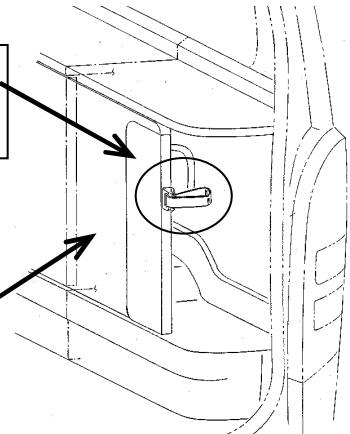
異音防止用バンド
取付金具

注：□ は取外し部品を示す。
