ノア・ヴォクシー、アルファード・ヴェルファイア、エスティマ  
“ステッパル” に関わる自主改善の実施について

平成26年 8月29日

国土交通省自動車局 審査・リコール課長殿

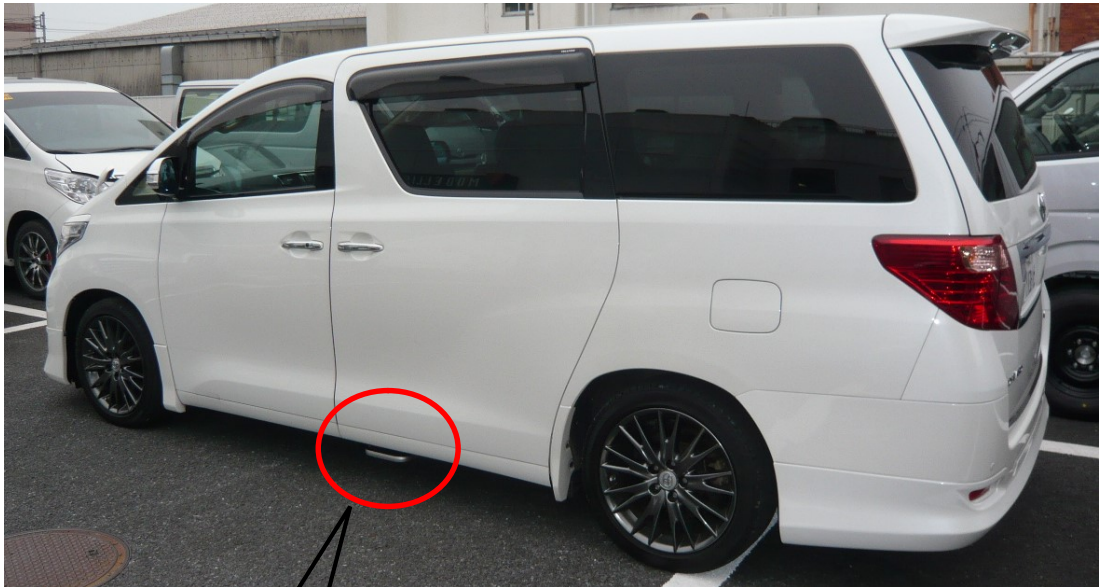
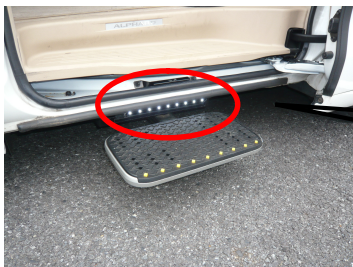
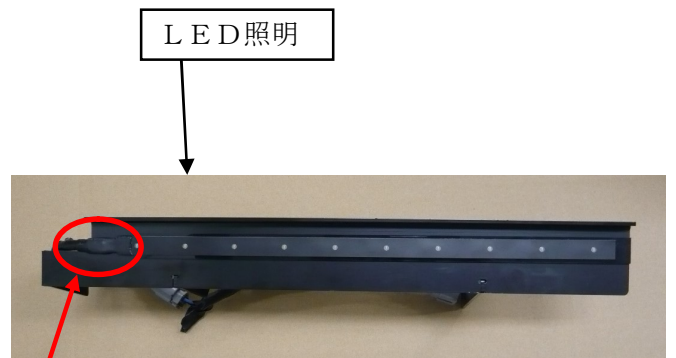
不 具 合 発 生 箇 所

ステッパル（補助ステップ）において、LED 照明の配線端子部の防水不良により腐食して LED 照明が点灯しなくなり、最悪の場合ショートして、端子部が溶損しステッパル本体のヒューズが切れて作動しなくなるおそれがある。

防水を強化した LED 照明と交換する。
