プリウス “マフラーカッター” に関わる自主改善の実施について

平成28年 3月25日

国土交通省自動車局 審査・リコール課長殿

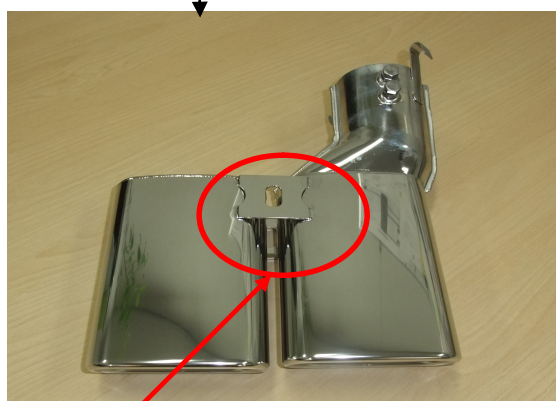
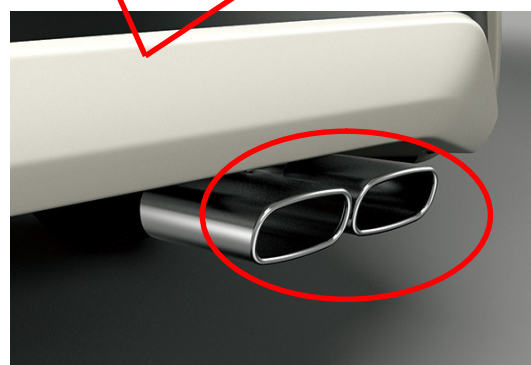
マフラーカッター

不具合発生箇所

販売店装着オプション商品のマフラーカッターにおいて、2本出し筒管を固定しているステーの溶接強度が不足しているため、走行時の振動などにより当該ステーの溶接部が破断するものがある。そのため、そのまま使用を続けると、最悪の場合、マフラーカッターの一部が脱落し、他の交通の妨げとなるおそれがある。

改善品のマフラーカッターに交換する。なお、改善品の供給に時間を要することから、暫定措置として、マフラーカッターを取り外す。
