カラーフィールダー“ラゲージLED”に関わる自主改善の実施について

平成30年 10月24日

通知者の氏名 株式会社トヨタカスタマイジング&ディベロップメント

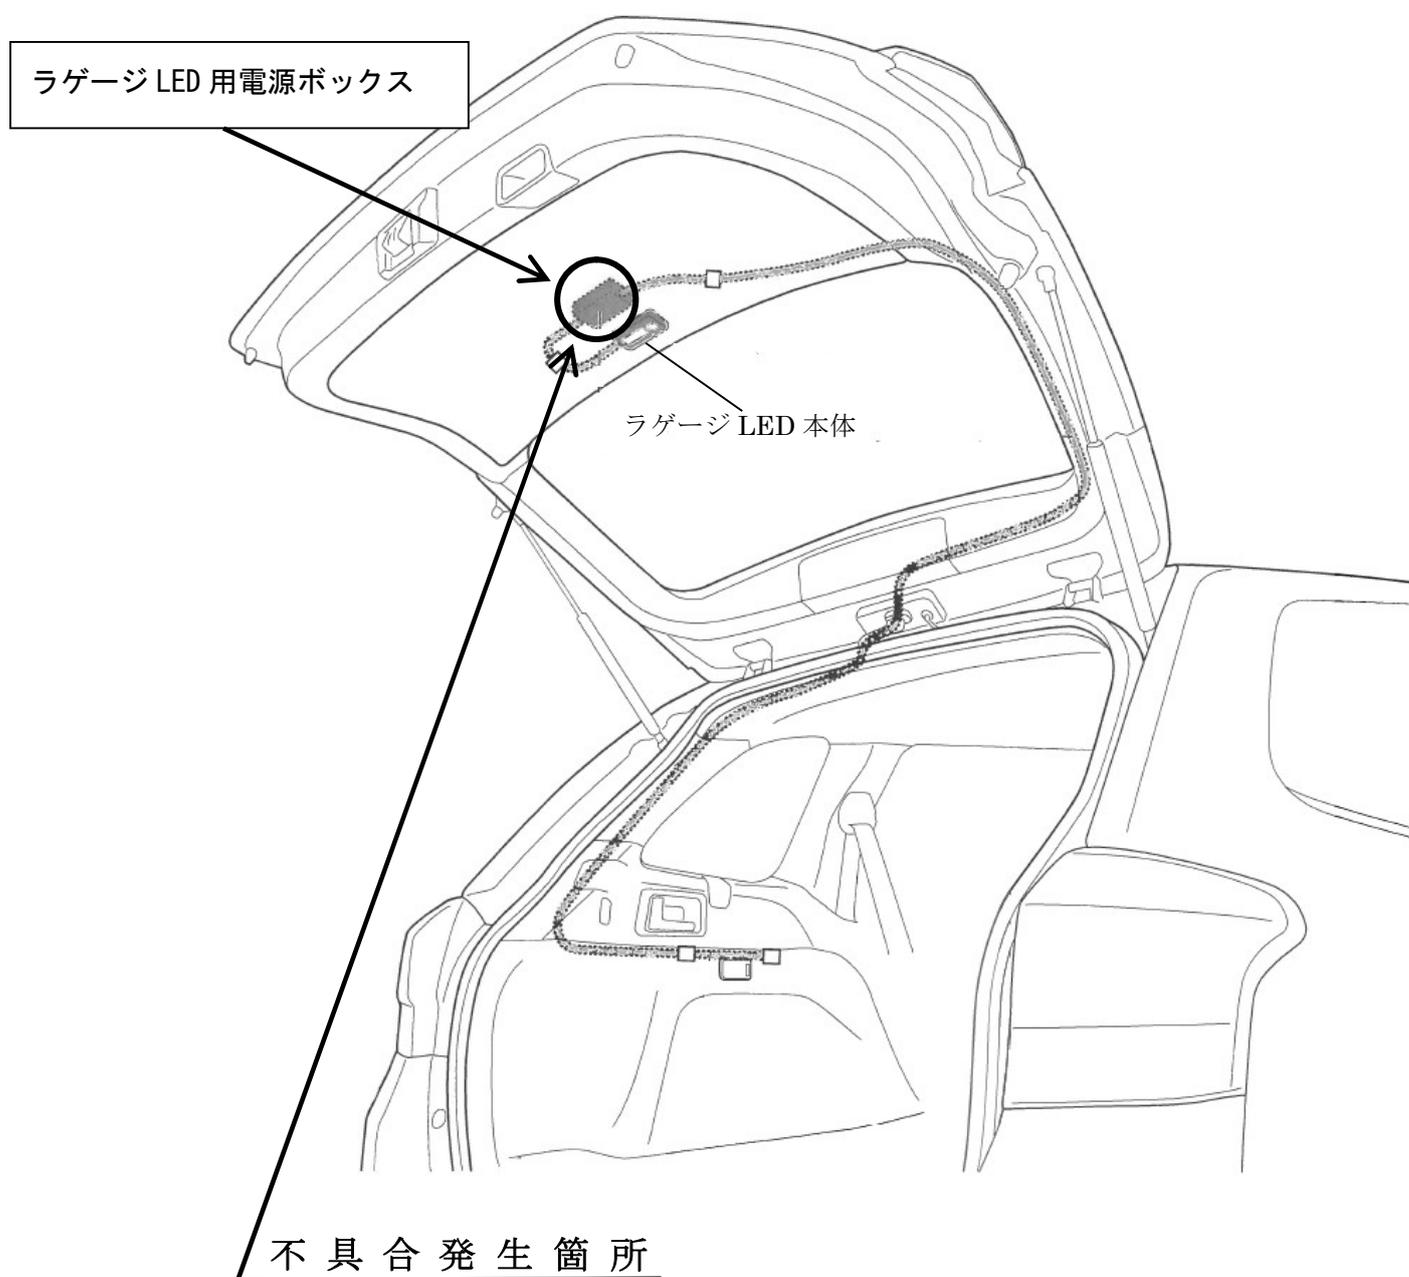
## 改善箇所説明図

注)  は交換部品を示す。

後付け用品のラゲージLEDにおいて、車両に接続する電源ボックスの配線が不適切なため、エンジンスイッチがオフ状態でも微小電流が流れ、長期間車両を使用しない場合、早期にバッテリーが上がる可能性がある。

改善品の電源ボックスに交換及び取扱書の差替えを行う。

また、車両バッテリーの点検を実施し、基準値以下であればバッテリーを充電する。
