レクサス LS（旧型）用“19 インチアルミホイール”に関わる自主改善のお知らせ
(2018年3月に国土交通省に自主改善を報告しておりますが、改めてお知らせします)

改善箇所説明図

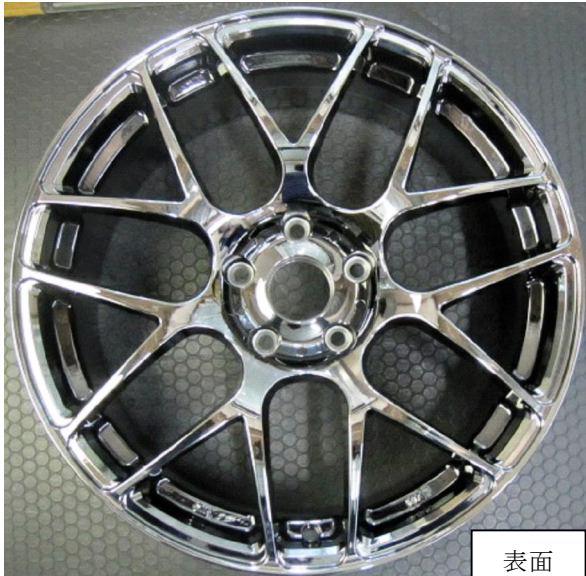
表面

不具合発生箇所

販売店装着オプションとして販売した 19 インチアルミホイールにおいて、製造が不適切なため国の定める強度基準を満たしていないものが混入。
当該商品は、走行中に過度な衝撃等を受けた場合に、ホイールに割れが発生するおそれがある。

ご使用いただいておりますアルミホイールを点検させて頂き、アルミホイールの铸造日を確認し、対象の場合正常品のホイールに交換させていただきます。
(対象铸造日、2014 年 1 月～2014 年 6 月)

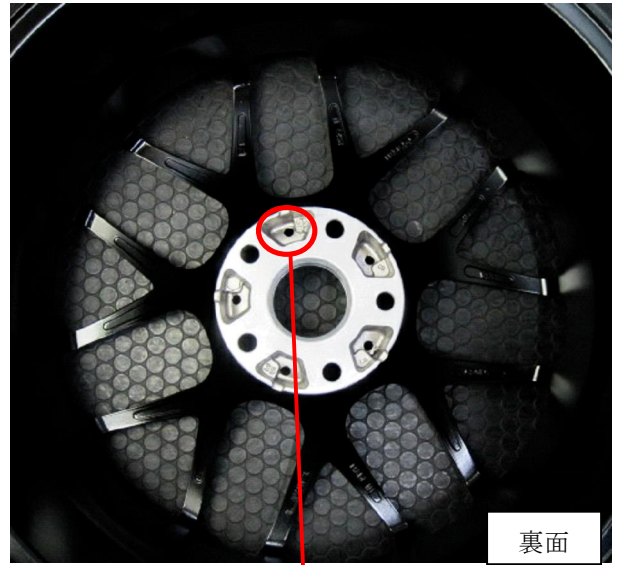
裏面

铸造年/月
写真は 2014 年 3 月
を示す
