2019年10月23日

株式会社トヨタカスタマイジング&ディベロップメント

“TRDプッシュスタートスイッチ” 自主改善のお知らせ

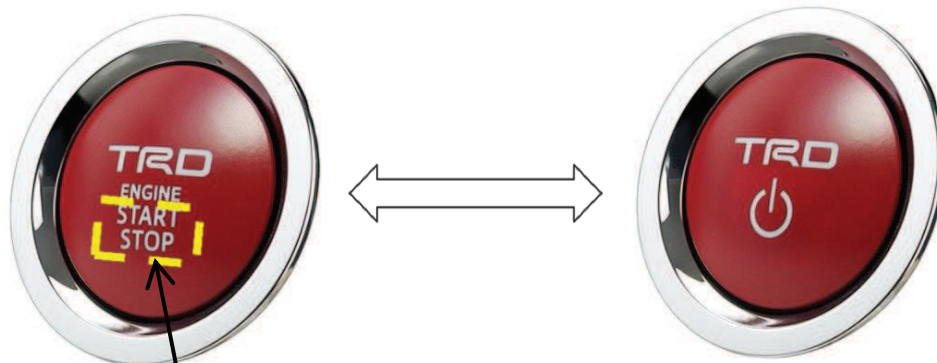
改善箇所説明図

後付け部品プッシュスタートスイッチ
ガソリン車用 (MS422-00003)

後付け部品プッシュスタートスイッチ
ハイブリッド車用 (MS422-00004)

基準不適合発生箇所

後付け部品のプッシュスタートスイッチにおいて、ガソリン車用とハイブリッド車用が誤って入れ替わって出荷されたものがありました。ガソリン車にハイブリッド車用を装着した場合、保安基準を満足しません。

点検の上、異なるものが装着されている場合は正規品に交換します。
