後付部品トヨタヴォクシー用シグネチャーイルミグリル電源ハーネスの件

令和4年9月7日

国土交通省自動車局審査・リコール課長 殿

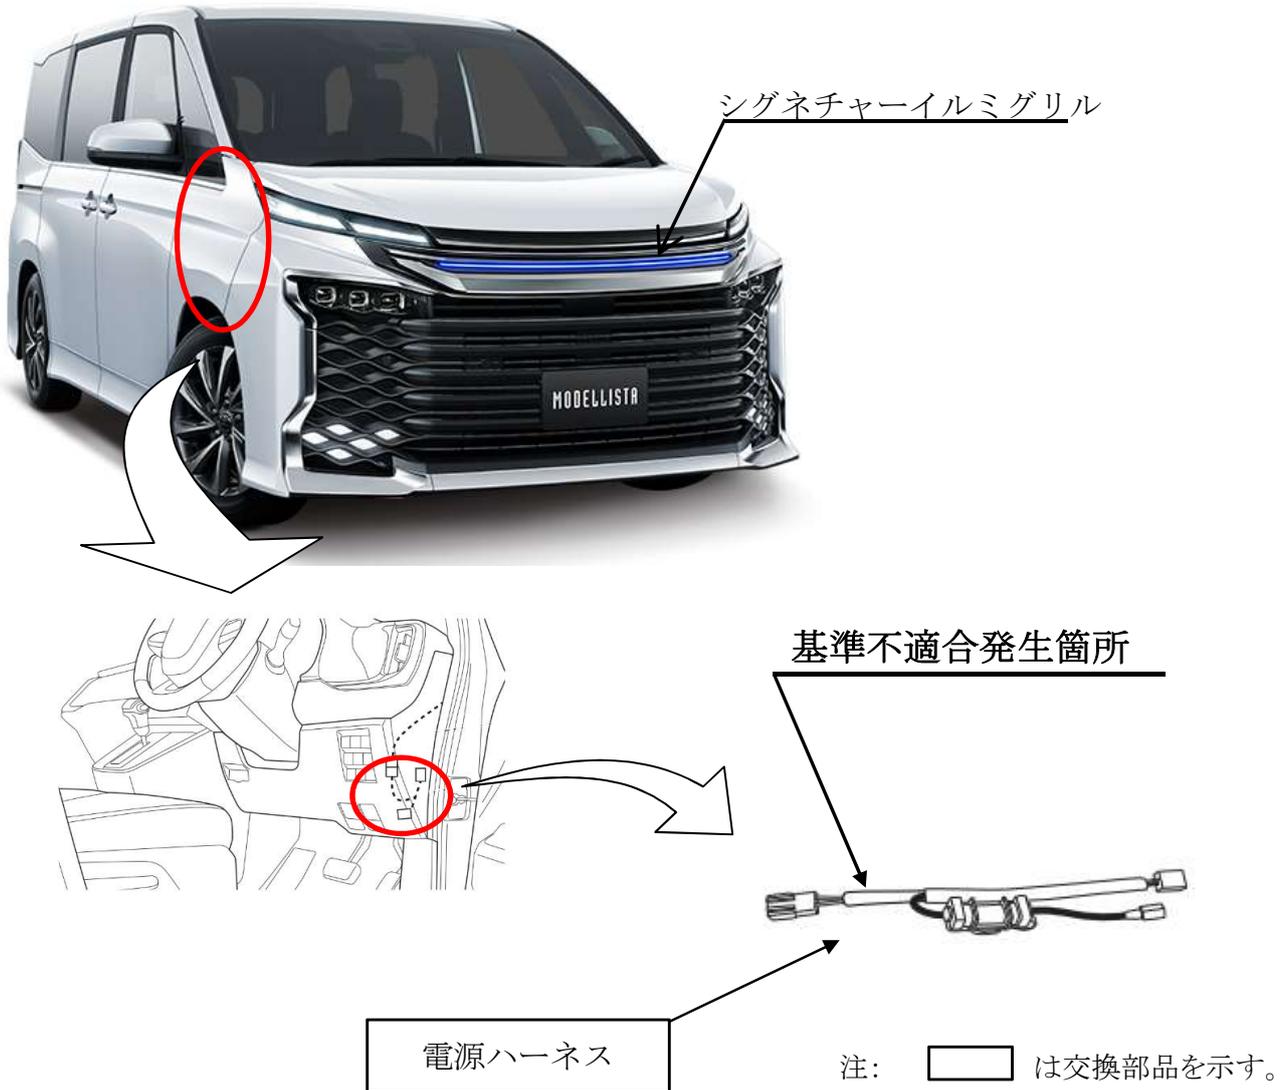
改善箇所説明図

後付部品のトヨタヴォクシー用シグネチャーイルミグリル用電源ハーネスにおいて、線径が不適切なため、配線の温度が高くなる場合がある。そのため、配線が劣化し、最悪の場合、車両窓ふき器（ワイパー）が作動しなくなるおそれがある。

全数、正しい線径の電源ハーネスに交換する。

識別： 交換する電源ハーネスに黄色テープを追加する。
