レクサスRX450h（ハイブリッド仕様車）用の後付消音器の件

弊社のレクサスRX450h（ハイブリッド仕様車）用の後付消音器において破損する可能性があることが判明したため、以下のとおり自主改善を実施いたしますので、ご報告申し上げます。

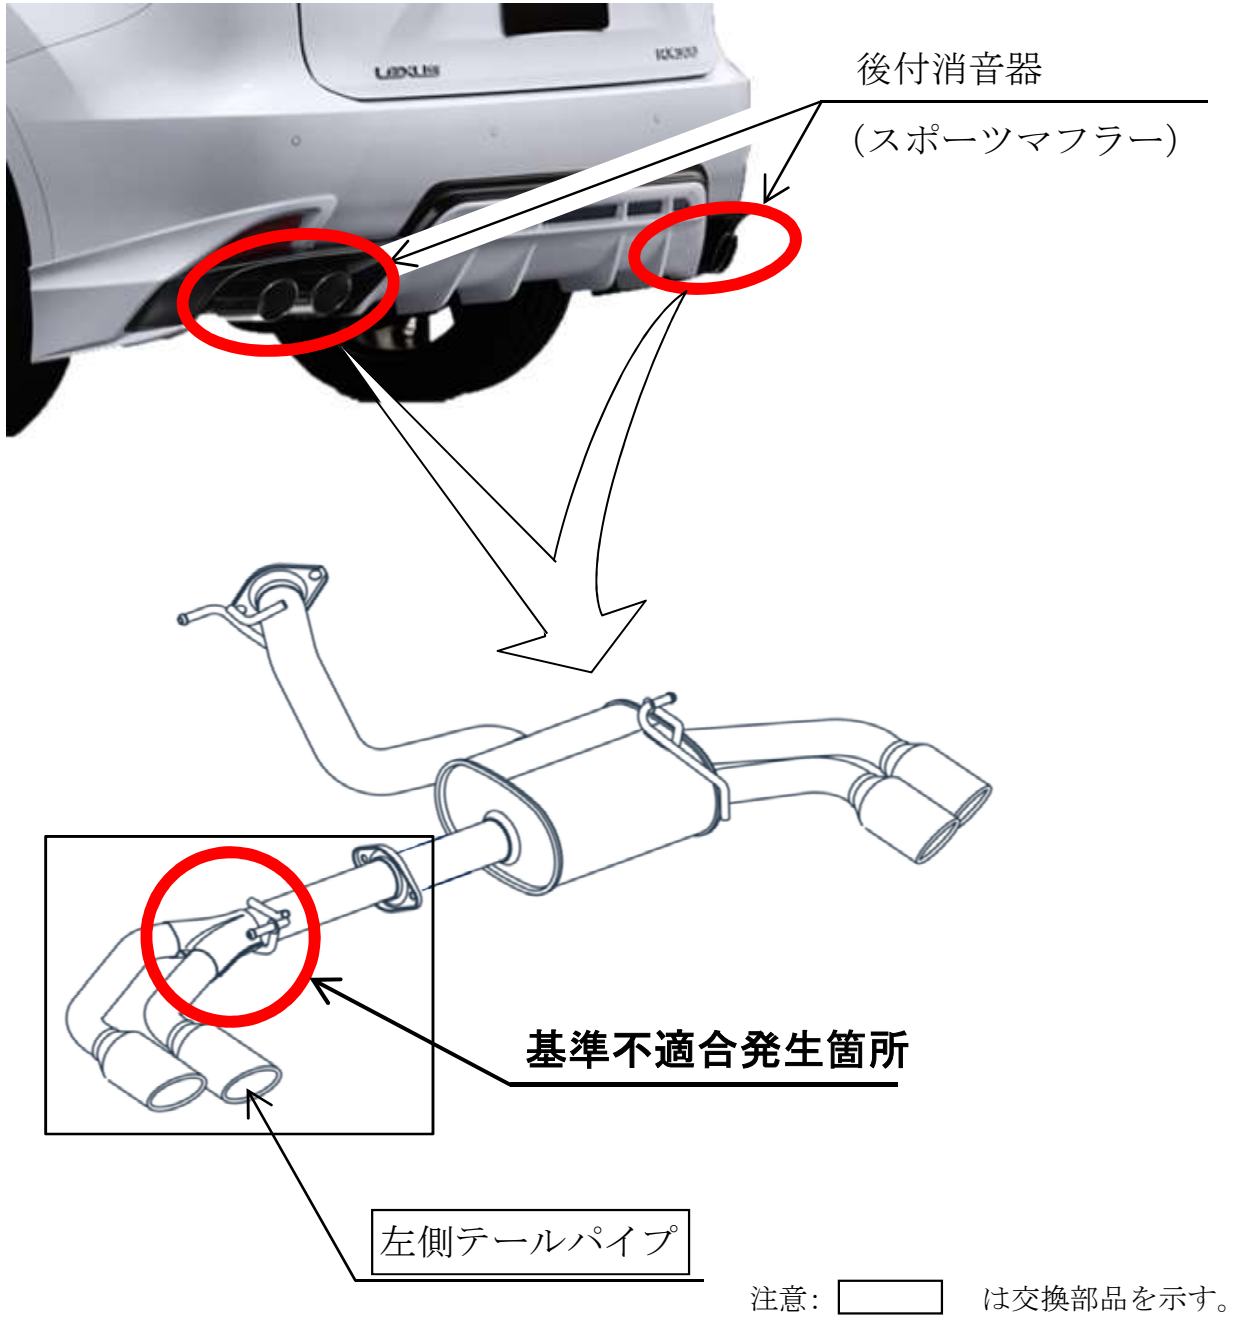
## 改善箇所説明図

レクサスRX450h(ハイブリッド仕様車)用の後付消音器において、左側テールパイプの強度が不足していたため、亀裂が発生し異音が出て、排気が漏れる場合がある。  
そのため、そのままの状態で使用を続けると、亀裂が進行して破損し、最悪の場合、脱落するおそれがある。

全車両、後付消音器の左側テールパイプを改善品に交換する。
