レクサス LS（旧型）用“19 インチアルミホイール”に関わる自主改善のお知らせ
(2018年3月に国土交通省に自主改善を報告しておりますが、改めてお知らせします)

改善箇所説明図

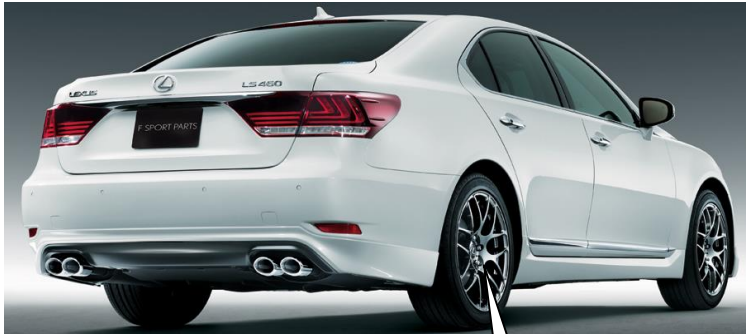
19 インチアルミホイール

不具合発生箇所

販売店装着オプションとして販売した 19 インチアルミホイールにおいて、製造が不適切なため国の定める強度基準を満たしていないものが混入。
当該商品は、走行中に過度な衝撃等を受けた場合に、ホイールに割れが発生するおそれがある。

ご使用いただいておりますアルミホイールを点検させて頂き、アルミホイールの製造日を確認し、対象の場合正常品のホイールに交換させていただきます。

対象商品の製造日は 2014 年 1 月～2014 年 6 月
