サービスキャンペーン通知書

※整理番号		サービスキャンペーン開始日	平成24年 4月 中旬
不 具 合 の 内 容	社外品防振ベットの装着した車両において、防振機構の調整作業が不適切なため、連結ロッドにひび割れが生じているものがある。そのため、そのままの状態で使用を続けると、当該部品が破損し、防振機能が低下するおそれがある。		
改 善 の 内 容	全車両、当該部品を点検し、補強部材を追加する。		
自動車使用者等に周知させるための措置	・使用者：ダイレクトメールまたは直接訪問で通知する。

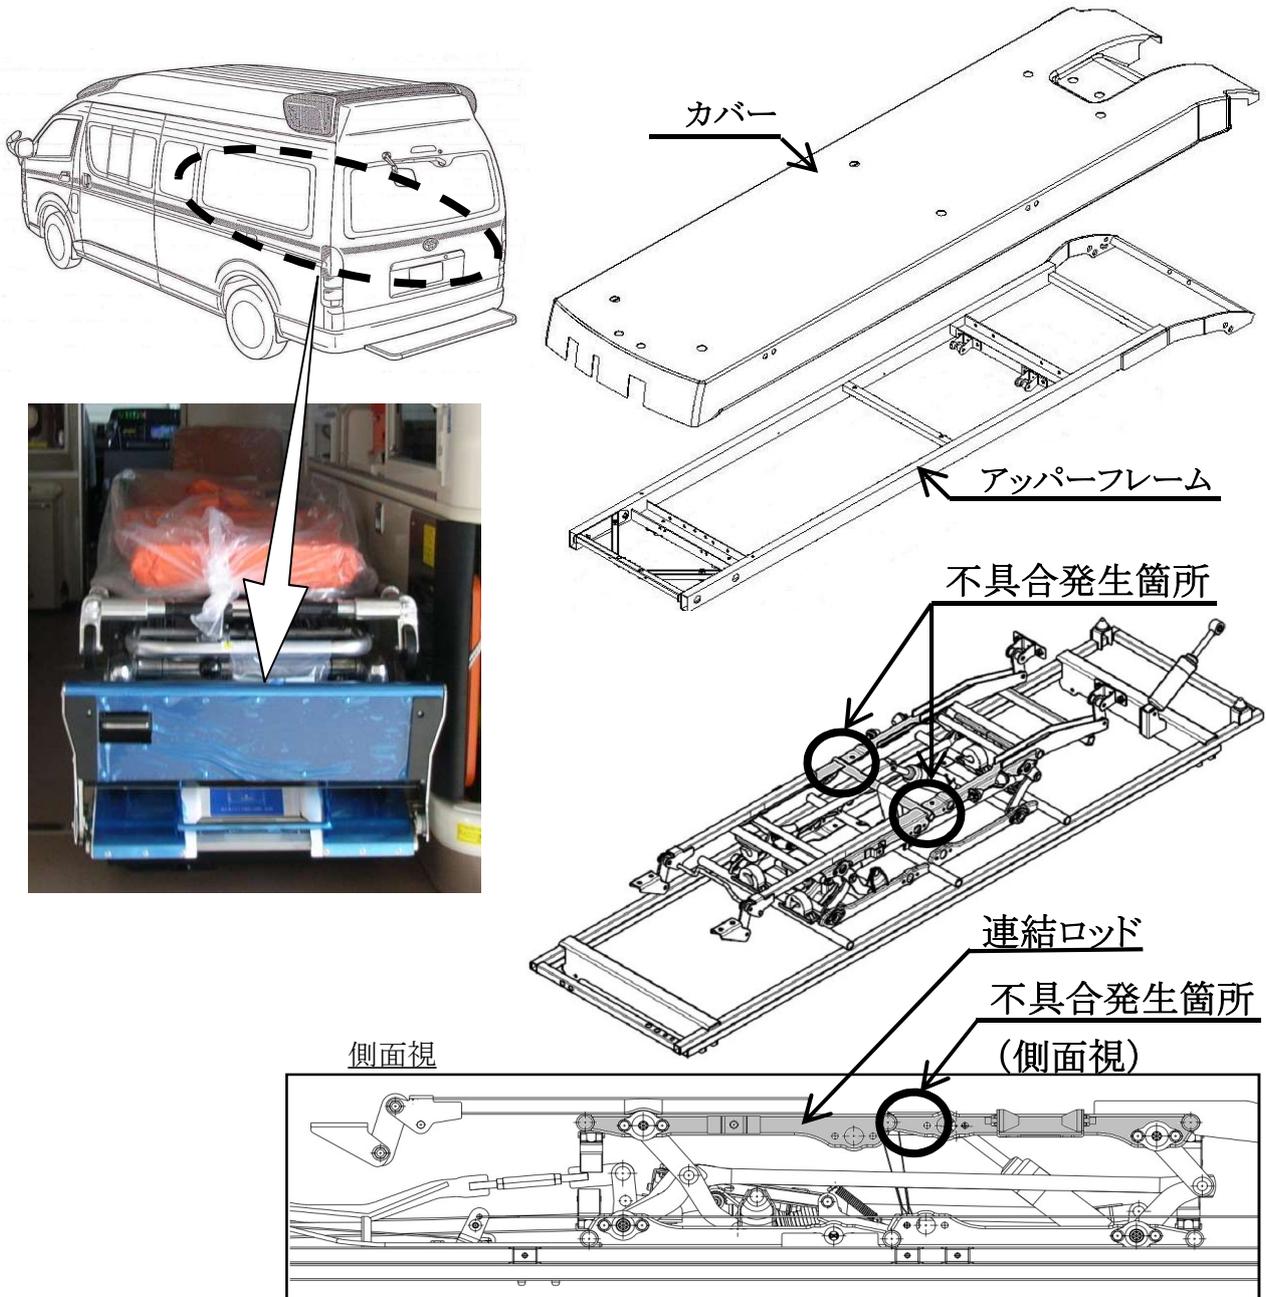
# 不具合箇所説明図

ユーザー指定により社外品防振ベツトを装着したトヨタ救急車において、防振機構の調整作業が不適切なため連結ロッドにひび割れが生じているものがある。そのため、そのままの状態で使用を続けると当該部品が破損に至る場合があり、防振機能が低下するおそれがある。

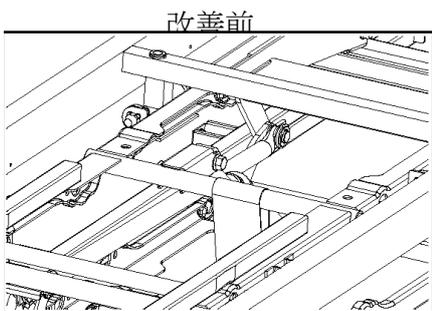
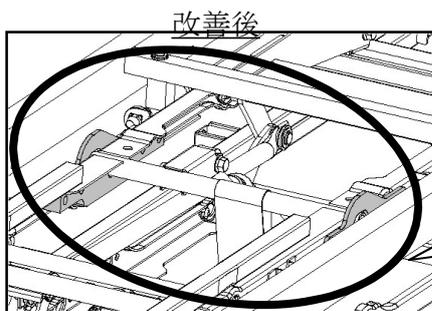
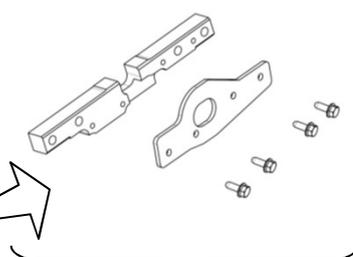
改善の内容

注意:  は追加部品を示します。

補強部材  
※左側を示す(右側は対称)
