トヨタ ハイエース/レジアスエース “バッテリー移設架装車両”リコールのお知らせ

届出番号 4684

リコールの概要

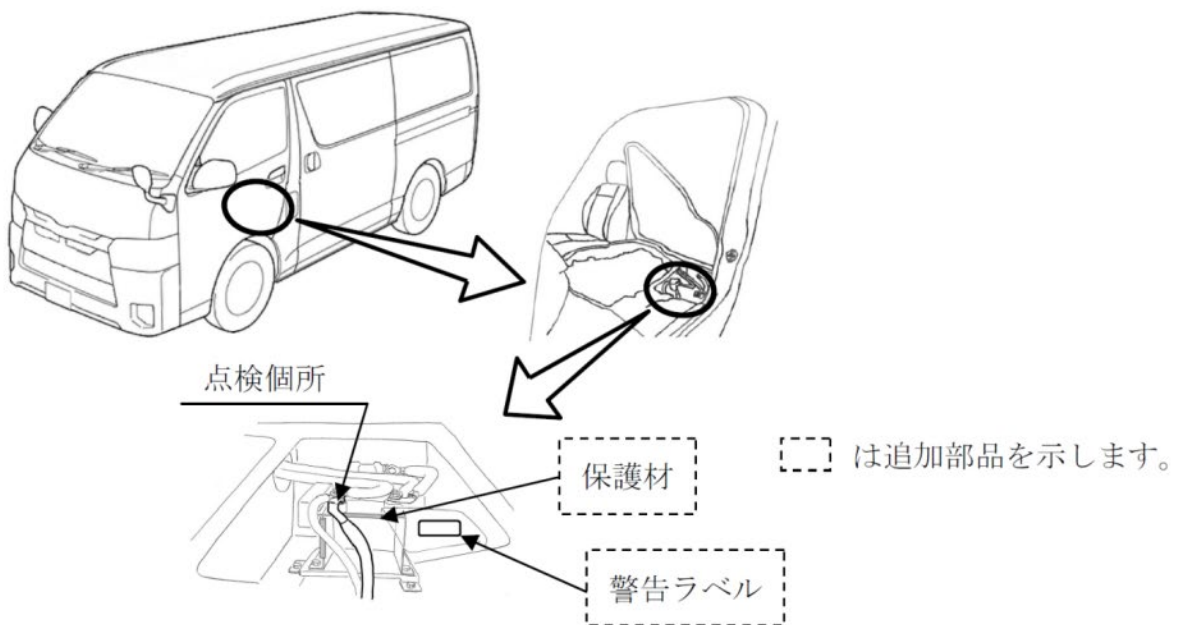
改善箇所説明図

大型バッテリーを搭載した架装車両において、エンジンルーム内の電気配線組付指示が不適切なため、当該配線の端子が周辺部品と十分な間隔が確保されていないものがあります。そのため、使用過程で当該配線の端子が周辺部品と接触し、最悪の場合、短絡して、バッテリーが上がり、走行不能になるおそれがあります。

全車両、当該配線とブラケットの間隔を点検し、不足しているものは締付け角度を修正します。また、当該配線に損傷があるものは新品に交換します。なお、予防的措置として、全車両、保護材及び警告ラベルを追加します。
