レクサス LS “19インチ アルミホイール” に関わる自主改善の実施について

2018年3月23日

弊社オプション商品、レクサス LS 用 19 インチアルミホイールにおいて、不適切な部分があることが判明いたしましたので、以下の通り自主改善を実施いたしたくご報告申し上げます。

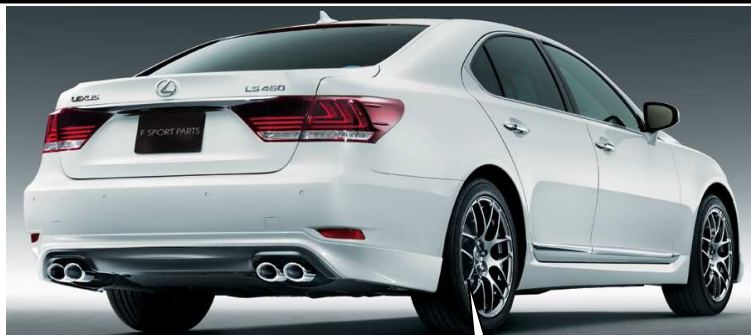
改善箇所説明図

19インチアルミホイール

不具合発生箇所

販売店装着オプションとして販売した 19 インチアルミホイールにおいて、製造が不適切なため、国の定める強度基準を満たしていないものがある。
そのため、走行中に過度な衝撃等を受けた場合に、ホイールに割れが発生するおそれがある。

当該商品購入のユーザーに対し、点検入庫を誘致、アルミホイールの鑄造日を確認、対象の場合正常品への無償交換を実施する。

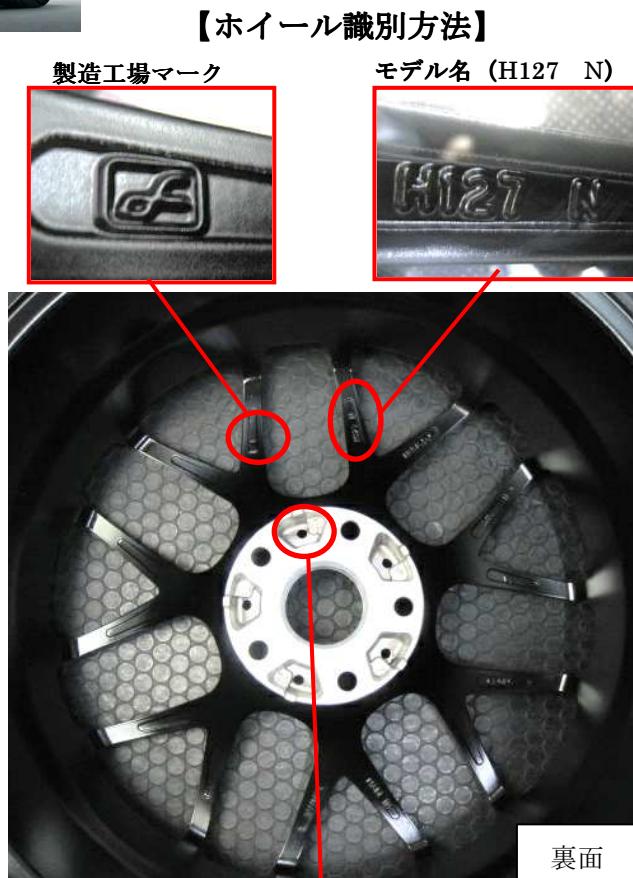
裏面

【ホイール識別方法】

製造工場マーク

モデル名 (H127 N)

【 casting date specification method】

刻印にて特定
鑄造年/月
写真は 2014 年 3 月を示す
